# Un caso estremo di rinforzo strutturale con precompressione esterna: il ponte sul fiume Gibe in Etiopia

## An extreme case of structural reinforcing by external prestressing: the bridge over Gibe river in Ethiopia

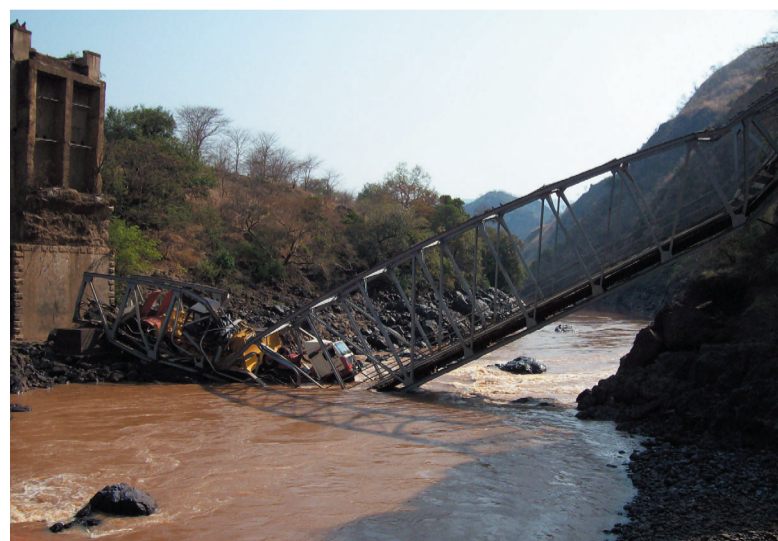
Unfortunately, this structure collapsed in November 2006 (Fig. 2) when a dozer carried by a low loader exceeding the maximum clearance crashed into the girder upper bracing causing the whole structure to collapse. The traffic had to be diverted back onto the concrete

● Fig. 2 - La trave reticolare recentemente crollata.  
● Fig. 2 - The trestlework beam that recently collapsed.

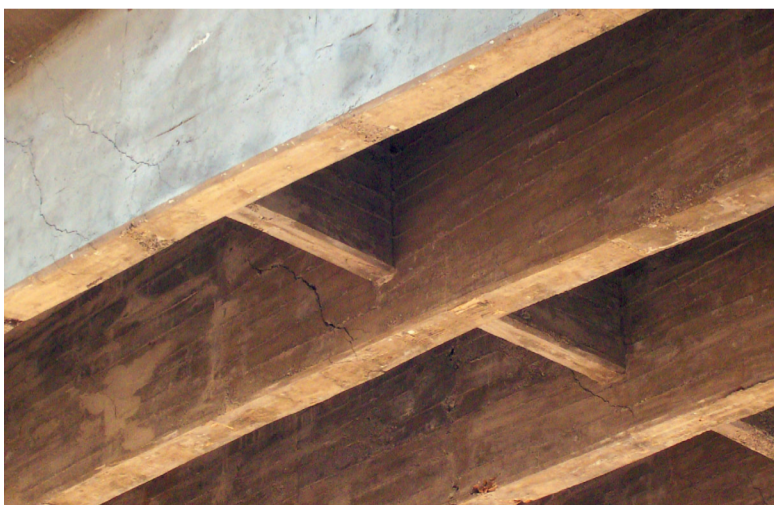
a taglio visibili sulle travi a cavallo della Pila 2 (pila centrale) (Fig. 4). Lo scoppio dell'ordigno interruppe infatti la continuità strutturale dell'impalcato a 5 metri circa dalla Pila 3 (lato Jima).

● Fig. 4 - Le fessure a taglio sull'impalcato.  
● Fig. 4 - Shearing cracks in the deck.

*From a simple visual inspection of the bridge it was clear the major damages were the very wide shear cracks (Fig. 4) at both side of the central pier (Pier 2). These cracks were so wide that they could be easily spotted from the river bed as no by-bridge was available at the time.*

Nella realtà, le macro fessure passanti su 3 delle 4 travi, hanno senz'altro ridotto molto la capacità del conglomerato di sopportare azioni taglianti anche se le sezioni soggette a flessione hanno sempre una capacità di trasferire taglio attraverso il comportamento attritivo del calcestruzzo in zona compressa.

Le macro fessure di taglio sono state iniettate con resina epossidica bicomponente come mostrato nella Fig. 12.

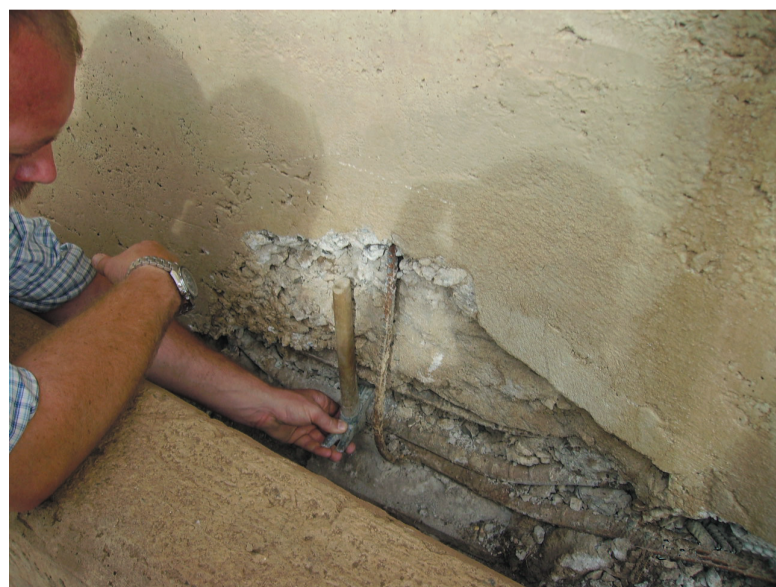
Questo studio ha trovato ulteriori conferme durante i successivi sopralluoghi quando, grazie all'ausilio di un piccolo *by-bridge*, è stato possibile prendere visione di situazioni puntuali, quale quella della trave laterale (lato monte) nella sezione di appoggio sulla Pila 2 (Fig. 5).

● Fig. 5 - Danneggiamento delle travi in corrispondenza della pila centrale per eccesso di compressione.  
● Fig. 5 - Damage to the beams at the centre pier owing to excess compression.

The sharp increase of bending moment over Pier 2 was later confirmed by a closer inspection of the deck (Fig. 5). The beams lower part had a large portion of concrete cover spalled and the reinforcing bars seemingly buckled.

Obviously the damage situation would have deteriorated because of rusting of the reinforcing bars exposed through the macro cracks and concrete cover spalled areas. Apart from a reduction of the net steel area, the resisting mechanisms which are very likely to deteriorate because of rusting and cyclic loading is the bond between rebars and concrete in the vicinity of the macro cracks. Once the cracks widen because of bond deterioration and/or rebar yielding, forces transmitted by aggregate interlock suddenly vanish potentially causing very brittle shear failure with associated collapse of the superstructure. The risk of a similar event in case of heavy loads crossing the bridge was therefore the prime source of concern.

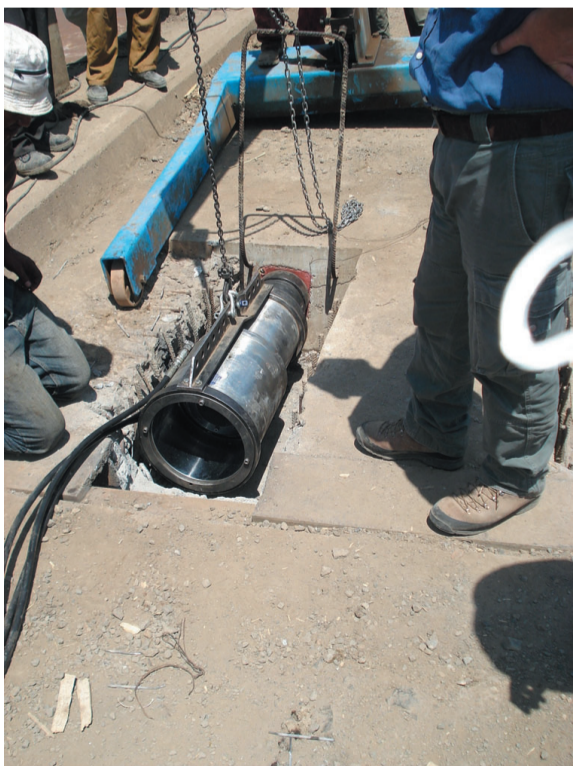
● Fig. 7 - Gli ancoraggi in soletta.  
● Fig. 7 - Anchorages in the slab.

L'ancoraggio dei cavi, continui per l'intera estensione del ponte per uno sviluppo complessivo di 120 m circa, avviene con degli scassi in soletta in prossimità delle due spalle. All'uopo è stata prevista la realizzazione di bozzi di rinforzo della soletta posti all'intradosso della stessa (Fig. 7).

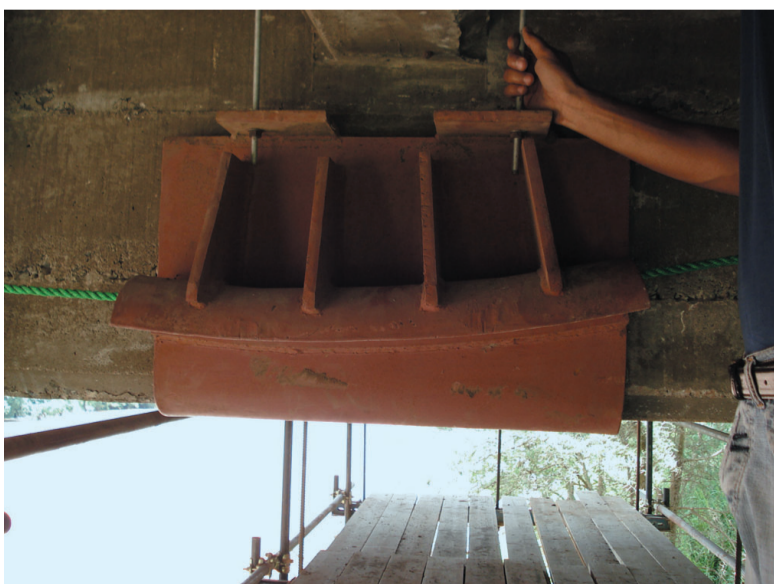
● Fig. 10 - Sella di deviazione in carpenteria metallica.  
 ● Fig. 10 - Deflection saddle made of structural steel.

Esperienze simili condotte precedentemente su altre strutture hanno infatti dimostrato l'ineluttabilità degli errori di montaggio. Anche sulla scorta di tale esperienza si è imposto la verifica di tutti i montaggi con una robusta cima tesata in posizione prima del definitivo incollaggio (Fig. 10).

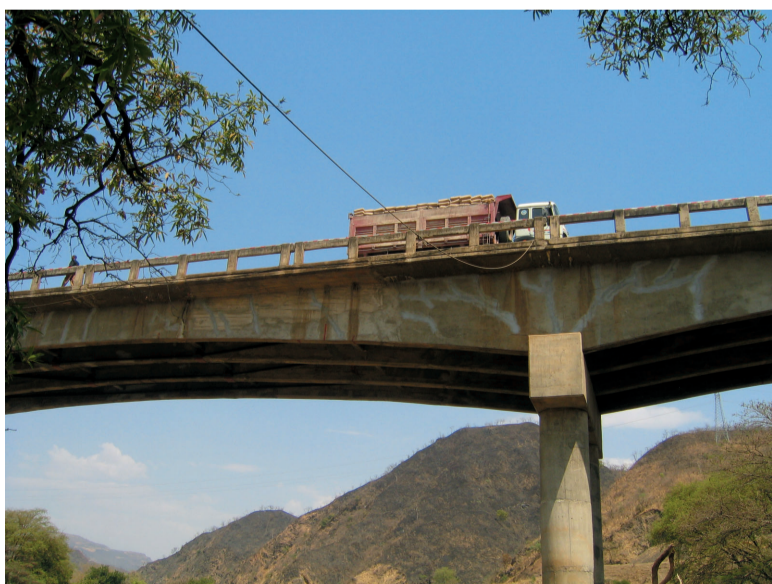
● Fig. 12 - Prospetto della trave con le fessure iniettate.  
● Fig. 12 - View of the beam with the cracks grouted in.

*Before tensioning the cables, the major damages of the concrete deck have been repaired so as to benefit from the application of the prestressing forces. The wider cracks have been injected with epoxy resin (Fig. 12), the large spalled portions near the supports and other major honeycombs have been repaired with highly fluid cement mortar. For the larger damaged areas, as the one depicted in Fig. 13, small diameter reinforcement has been added.*

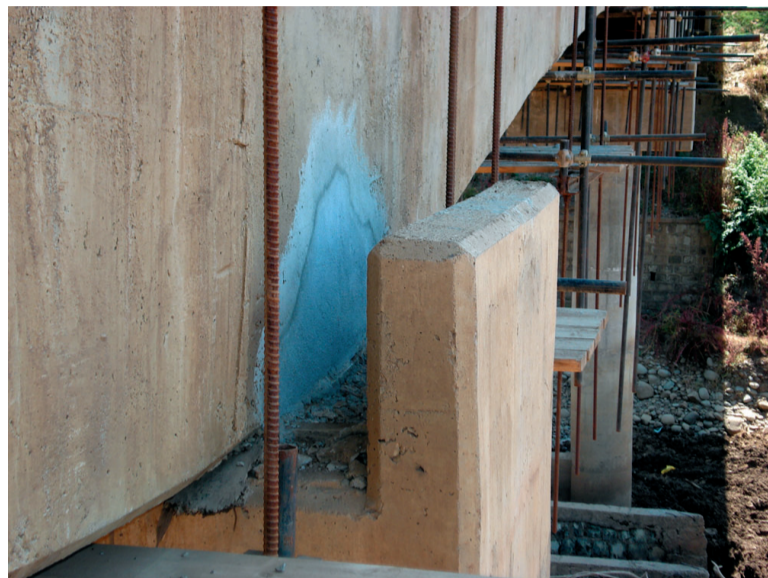
● Fig. 13 - Riparazione sulla pila centrale.  
 ● Fig. 13 - Repair work on the centre pier.

Per le riparazioni più estese e per la ricostituzione dei tratti di copriferro mancanti si è invece privilegiato l'utilizzo di malte antiritiro con alto grado di fluidità, così da penetrare all'interno dei "vespai" di calcestruzzo ed andare a ricostituire una sia pur parziale matrice di calcestruzzo fra gli inerti. Nelle zone di danno maggiore è stata anche aggiunta armatura di frettaggio di piccolo diametro. Si riporta, nella Fig. 13, a titolo esemplificativo la riparazione eseguita sulla trave di bordo lato monte in corrispondenza della pila centrale.
