Спасение моста Сиди Рашид в Алжире

Впервые опубликовано на английском языке в материалах конференции IABSE «Assessment, Upgrading and Refurbishment of Infrastructures», Роттердам, Нидерланды, 6–8 мая 2013 г. под названием Rescuing the Sidi Rached Bridge.

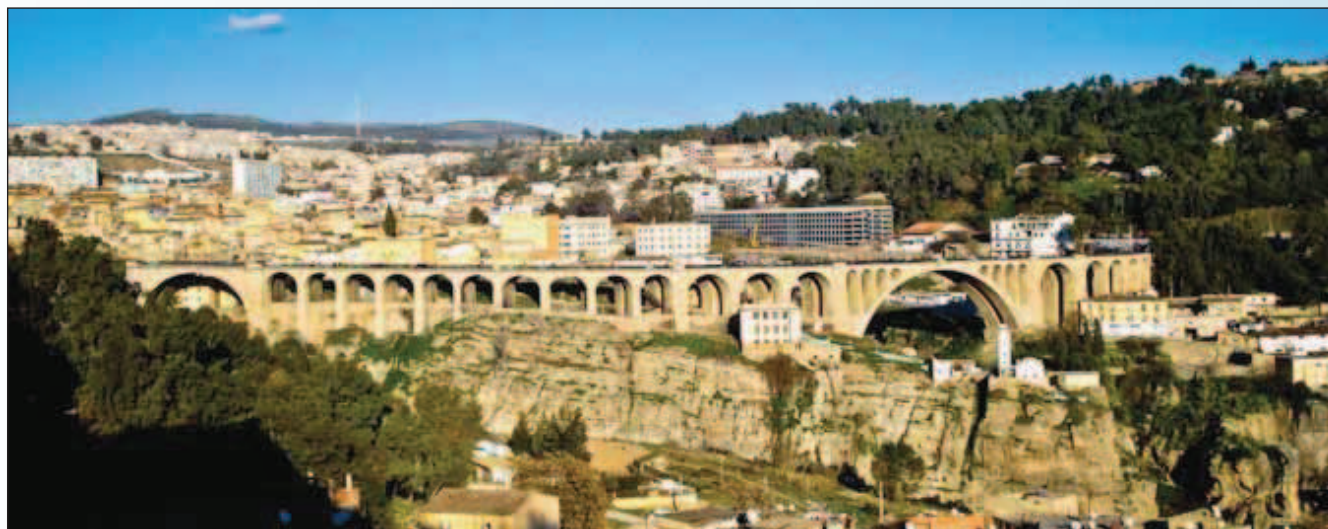
Рис. 1. Мост Сиди Рашид при взгляде с верховой стороны реки (правый берег справа)

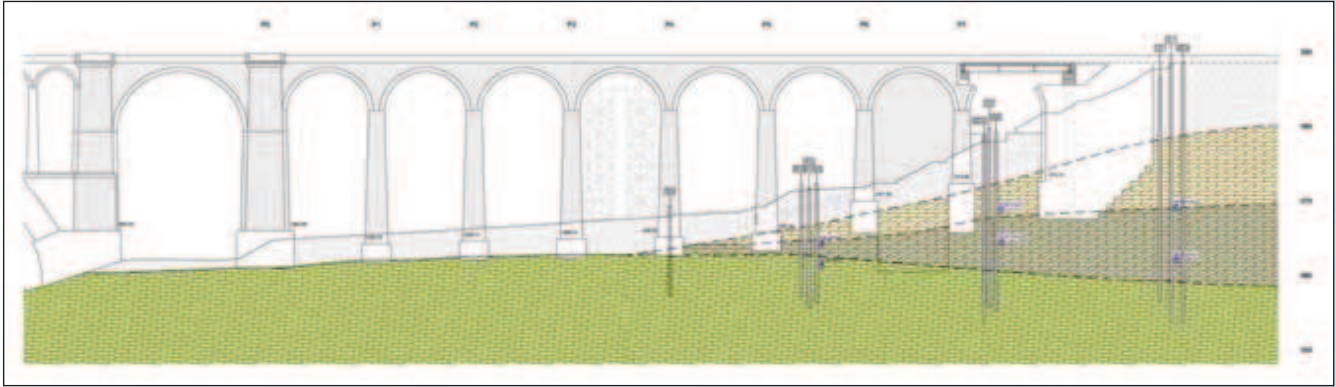
Рис. 2. Геологический разрез правой части моста Сиди Рашид и схемы ремонтных работ (грунтовые анкера, стена между опорами 1 и 2, временные леса для поддержания арки между опорами 4 и 5, дельтаферрирующий пролет между устоем и опорой 1)

сура. Глинистая формация образована аргиллитами, сланцами и мергелями, часто расщепленными и расслоенными. Верхняя часть этой формации подверглась сильному и глубокому выветриванию, и продукт которого превратился в глиноподобный пластичный грунт. Устой правого берега и три ближайших промежуточные опоры заложены в этой содержащей глину формации, а фундаменты остальных опор опираются на известковую скалу (рис. 2). В гидрогеологическом отношении рассматриваемая глинистая формация состоит из мелкозернистых материалов, характеризующихся проницаемостью от низкой до средней. Пьезометрические наблюдения и испытания грунтов, проведенные непосредственно на стройплощадке, показали, что подстилающие известняки обладают в целом более низкой проницаемостью, чем мергели (вследствие меньшей степени растрескивания); они представляют в этой ситуации водоупорный слой для грунтовых вод. Замеренный уровень грунтовых вод расположен вблизи линии контакта слоев известняк/мергели, и в период интенсивных дождей он может подниматься достаточно резко.

строительство не остановили. Было признано, что влияние высокого порового давления в сочетании с малой величиной остаточного угла внутреннего трения в вышележащих слоях глинистого грунта стали главной причиной неустойчивости откоса, именно поэтому вопросы водоотвода возникли с особой актуальностью сразу после ввода моста в эксплуатацию.

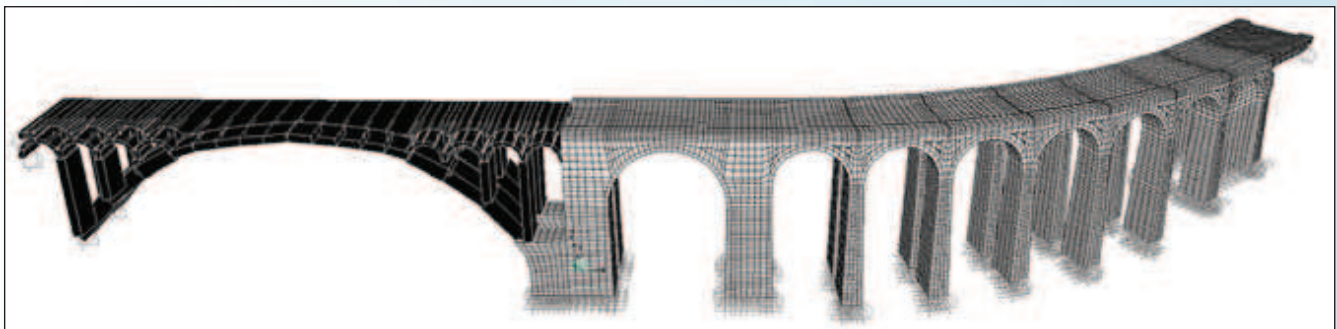
Для расчета по методу конечных элементов (рис. 5) была составлена трехмерная модель моста. Чтобы удержать объем перерабатываемой в расчете информации в приемлемых пределах, в состав модели включили только аркаду правого берега и главную арку, перекрывающую реку Румель. Влияние оставшихся 18 арок левого берега моста было учтено введением граничных элементов (аналогия пружин). Первые семь арок, которые подверглись повреждению, моделировали как конструкцию, составленную из кирпичей, оставшуюся аркаду – как балочные элементы. Принимая во внимание необходимость быстрого выявления механизма повреждения, использовали модель, основанную на аналогии с линейно-упругой моделью, с исключением многократно повторяющихся случаев, когда напряжения растяжения в материале модели переходят границу 0,1 МПа, а напряжения сжатия становятся более 8 МПа. Всего понадобилось только три расчета последовательного

Рис. 5. Математическая модель аркады правого берега и главной арки для расчета по методу конечных элементов

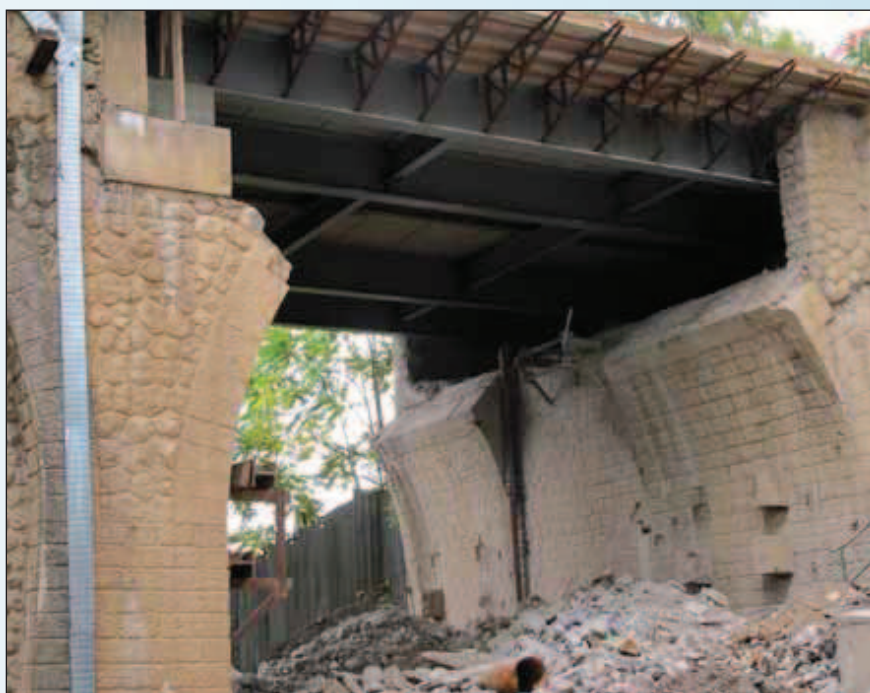
Рис. 9. Буферный пролет между устоем и промежуточной опорой 1

монтаж буферного пролетного строения, которое к тому времени совсем заклинило, а новый пролет с новой проезжей частью, поставленный ему на замену, был короче, легче и у него были оставлены повышенные зазоры по торцам, рассчитанные на большие перемещения со стороны устоя (рис. 9).

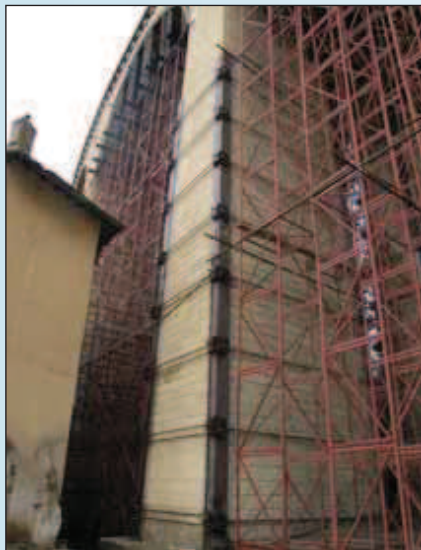
Рис. 10. Аварийная обстройка для усиления тела опоры прокатным металлом с внешним обжатием

К сожалению, в течение осени и зимы 2011–2012 гг. скольжение склона достигло нового пикового значения, что потребовало постановки укрепительных конструкций на двух других арках и усиления наиболее поврежденных опор металлическими прокатными элементами и поперечного предварительно-

го обжатия с целью предотвращения обрушения этих опор (рис. 10).
