La Società Integra impegnata nella città di Tunisi nel progetto esecutivo e nell'assistenza di cantiere dell'ampliamento metropolitano della più importante arteria stradale tunisina

UN FLY-OVER NEL CENTRO DI TUNISI

Il progetto esecutivo

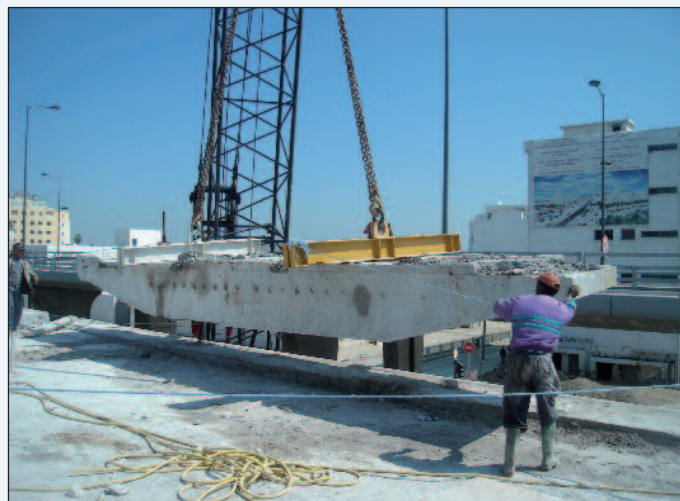
Figura 6 - La demolizione della vecchia rampa dell'impalcato esistente (OA1)

Dato che i due impalcati esistenti non avevano la stessa lunghezza, si è inoltre resa necessaria la demolizione della rampa meridionale della ex carreggiata Nord (Figura 6), lunga circa 120 m, e la successiva realizzazione di un impalcato da 9 m di larghezza in affiancamento a quello esistente per ulteriori 420 m circa.

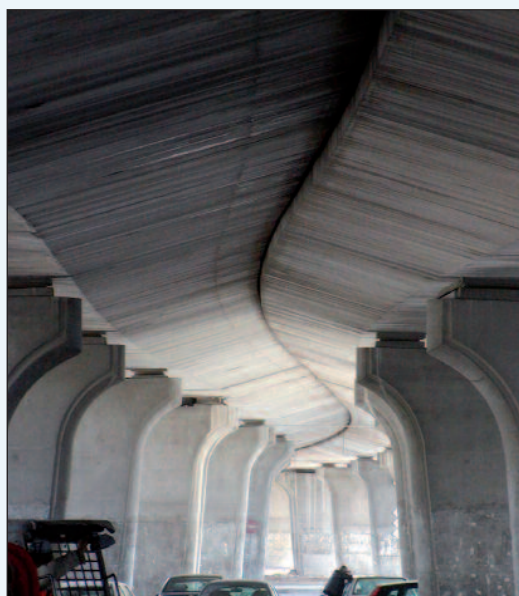
Figura 4 - I due impalcati esistenti in affiancamento

Tale fly-over venne realizzato con dei lunghi solettoni precompressi a sezione piena poggianti su pile a setto (Figura 4). Ciascuna carreggiata da due corsie veniva quindi portata su un impalcato indipendente di larghezza pari a 9 m circa.

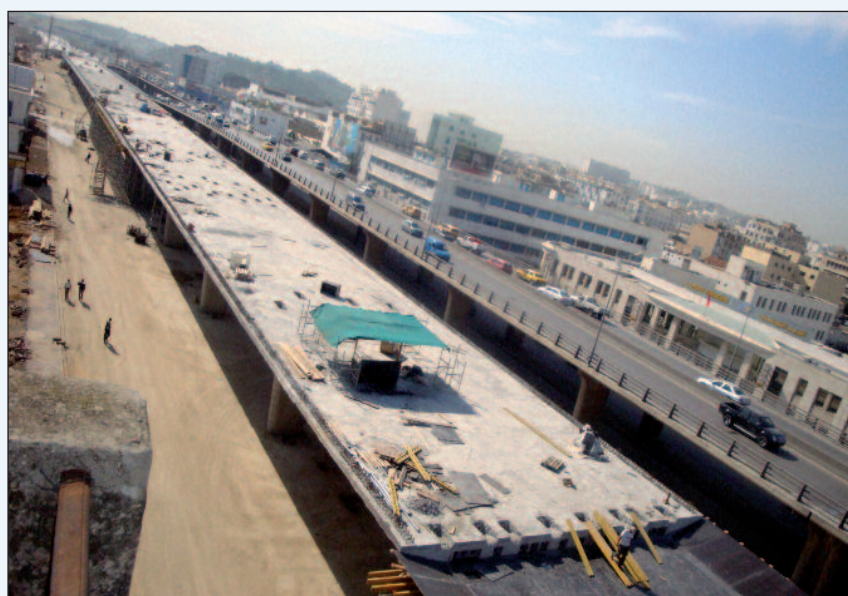
Figura 5 - L'impalcato da 16 m (OA2) in costruzione

Con gli anni, la sezione a due corsie è chiaramente diventata insufficiente e si è reso pertanto necessario il suo raddoppio. Si è quindi pensato di realizzare un nuovo fly-over in affiancamento a quelli esistenti (Figura 5), di lunghezza pari a circa 840 m e larghezza di 16,2 m (quattro corsie), da destinare interamente al traffico in direzione Nord, e di collegare i due impalcati esistenti per ospitare la carreggiata a quattro corsie in direzione Sud.

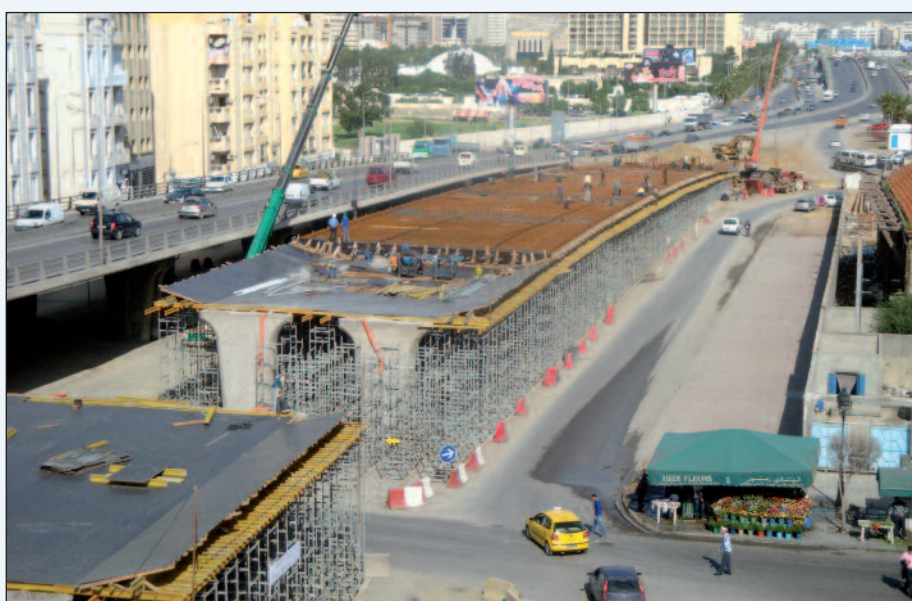
Figura 8 - L'impalcato da 16 m (OA2) in costruzione

Questa soluzione non poteva però essere utilizzata nel caso specifico per una serie di motivi ovviamente non noti in sede di stesura del progetto a base di gara. Il principale di questi è dovuto alla necessità di espropriare e abbattere alcuni grossi caseggiati. Tale operazione è stata piuttosto delicata in quanto tali caseggiati erano densamente abitati. La realizzazione del tratto di viadotto in corrispondenza di queste palazzine è stato pertanto posticipato. Il fly over non si è quindi costruito in avanzamento e questo non ha permesso la tesatura dei cavi nella successione ipotizzata dal progetto definitivo, ovvero getto di una campata, tesatura dal lato libero, accoppiamento dei cavi, getto di una ulteriore campata, ecc. (Figura 8).

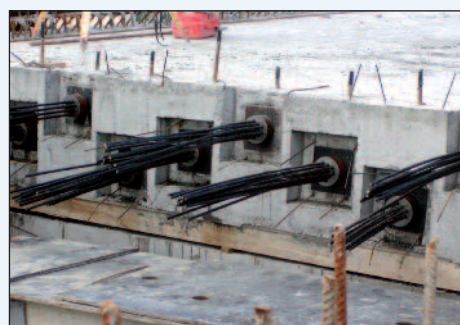
Figura 10 - Un dettaglio delle teste d'ancoraggio dell'impalcato da 16 m (OA2)

Considerata inoltre la ridotta altezza da terra dei due impalcato, l'Impresa ha reputato conveniente gettare i solettoni su casseri sorretti dal basso. Disponendo di una quantità veramente notevole di casseri e puntelli, la soluzione ottimale era quindi quella di rendere totalmente indipendente il getto dell'opera dalla tesatura dei cavi. Integra ha pertanto studiato una soluzione specifica per ogni tratto di impalcato nel quale i cavi potessero essere tesati dalle estremità eventualmente libere ovvero dall'estradosso dell'impalcato mediante scassi opportunamente sagomati (Figure 9, 10 e 11).

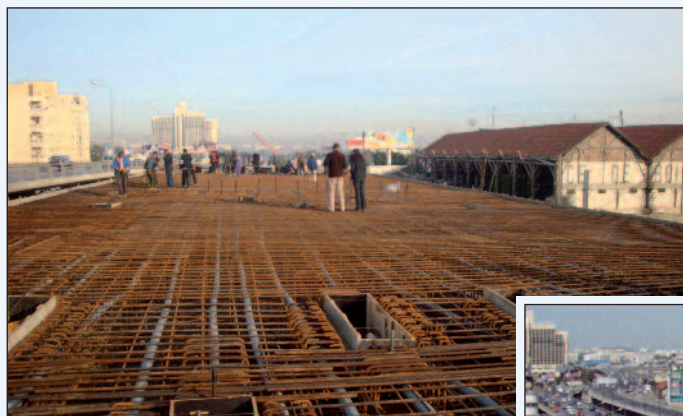
Figura 11 - La fase di costruzione dell'impalcato OA2. In primo piano, le casserature delle nicchie per la tesatura dei cavi all'estradosso

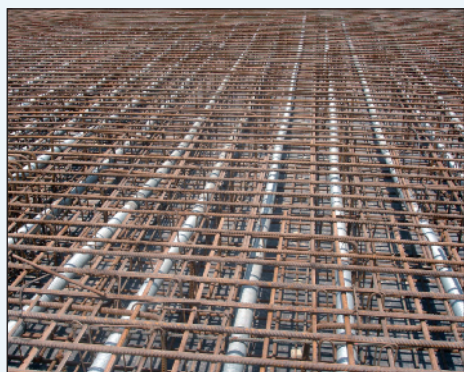
Figura 12 - La fase di costruzione dell'impalcato OA2. In evidenza, il tracciato delle guaine per i cavi di precompressione

Un problema che tipicamente si incontra con la post-tensione è quello legato alla corretta posa in opera delle guaine ed alla minimizzazione delle deviazioni del tracciato effettivo da quello teorico di progetto (Figura 14). La necessità di ridurre quanto più possibile tali deviazioni non è sempre compreso nella sua reale importanza perché le maestranze non specializzate non sempre comprendono la differenza tra un trefolo lento e uno teso; pensano, infatti, che se è possibile infilare i trefoli nelle guaine allora non vi saranno problemi in fase di tiro.

Nel caso specifico, dove abbiamo a disposizione una casistica piuttosto ampia avendo tesato 346 cavi, abbiamo potuto constatare quanto sia importante la cura della corretta posa delle guaine ed il loro mantenimento in posizione durante il getto.

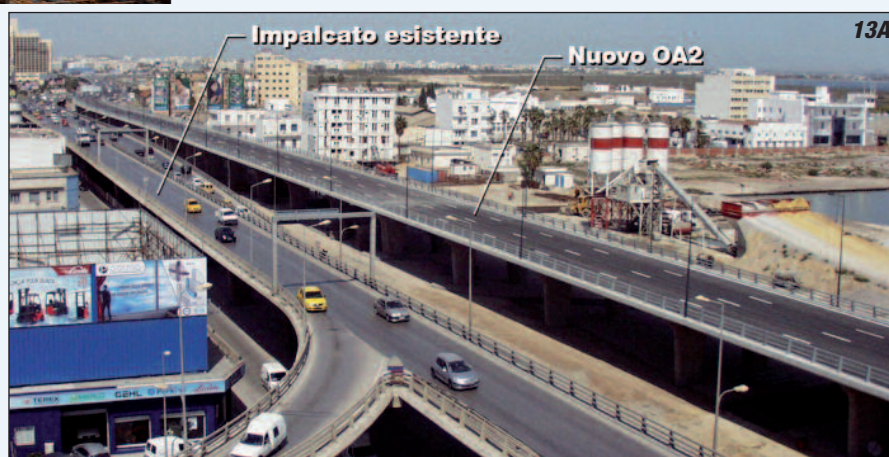
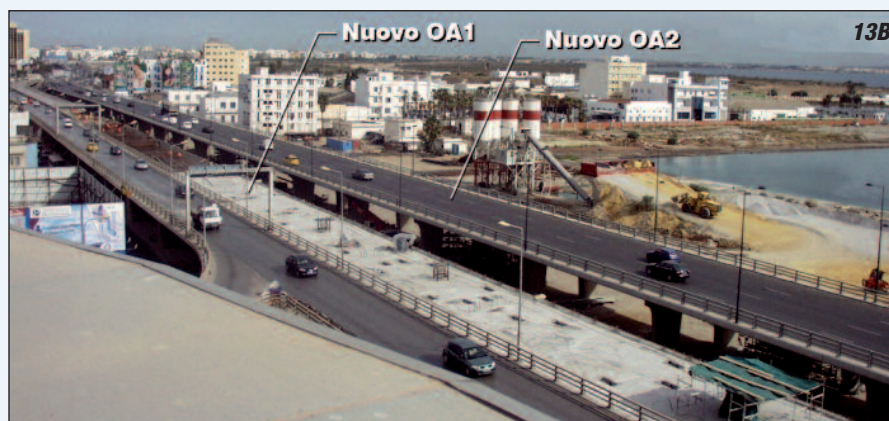
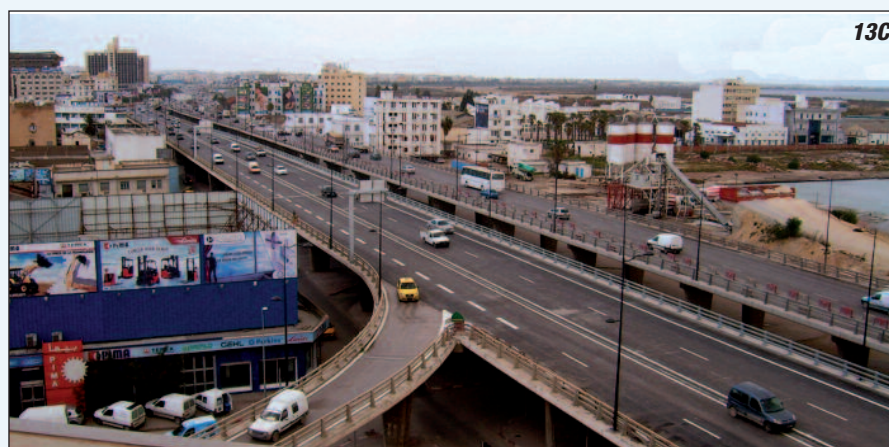
Figure 13A, 13B e 13C - Le fasi di raffronto dei momenti costruttivi dell'opera.

Fase 1: il nuovo impalcato da 16 m (OA2) ormai realizzato (ma non ancora aperto al traffico) (13A);

Fase 2: il nuovo impalcato da 9 m (OA1) in fase di realizzazione (OA2 aperto al traffico) (13B);

Fase 3: l'intera opera conclusa e aperta al traffico in entrambe le direzioni (13C)

I due impalcato esistenti risalenti agli anni Novanta si sviluppano in affiancamento, da Nord a Sud, con una distanza netta ai bordi di pochi centimetri. Come già esposto in precedenza lo sviluppo in lunghezza era diverso (420 m per la carreggiata direz. Nord e 840 m per quella direz. Sud) per cui si è dovuto, per ottenere una sola nuova carreggiata da quattro corsie, costruire il prolungamento verso Sud dell'opera più corta (Figura 13).

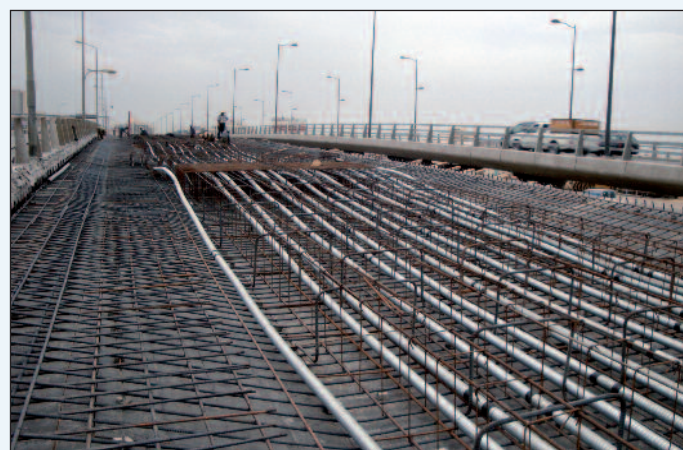
Figura 14 - La fase di costruzione dell'impalcato OA1 in affiancamento all'esistente. In evidenza il tracciato delle guaine per i cavi di precompressione

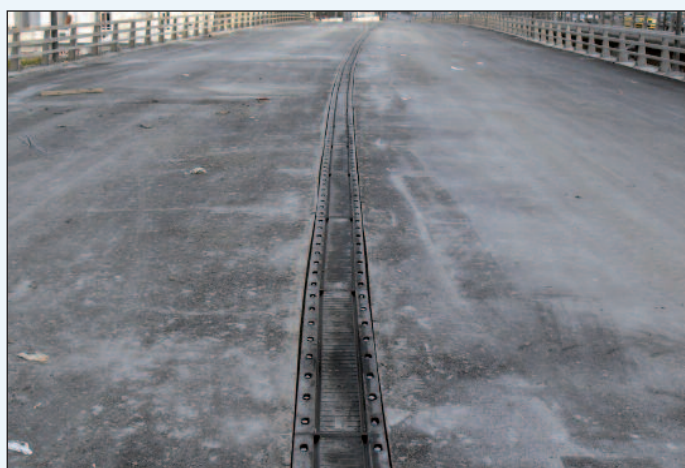
Figura 16 - Una vista del giunto longitudinale posto in asse carreggiata

La seconda soluzione, quella effettivamente adottata, è consistita nella disposizione di un giunto longitudinale continuo, in asse carreggiata, fissato alle estremità libere dei due solettoni (Figura 16). In questo caso non viene modificato lo schema statico degli impalcati, che restano di fatto indipendenti, e si mantiene inalterato il regime di sollecitazioni sia per i carichi permanenti che per gli accidentali. Il giunto in gomma serve a compensare i movimenti e le rotazioni reciproche dei bordi degli impalcati (15 mm di abbassamento differenziale massimo che si ha nel caso di distribuzione perfettamente asimmetrica dei carichi accidentali). L'ovvia controindicazione in termini di sicurezza data dalla presenza del giunto in asse carreggiata non è stato valutato dirimemente dalla committenza tunisina.

- ◆ disposizione di un adesivo-sigillante elastico a base poliuretanic ed elevato modulo elastico sulla superficie di posa del giunto in gomma;
- ◆ disposizione in sede e fissaggio del giunto in gomma (Figura 16).

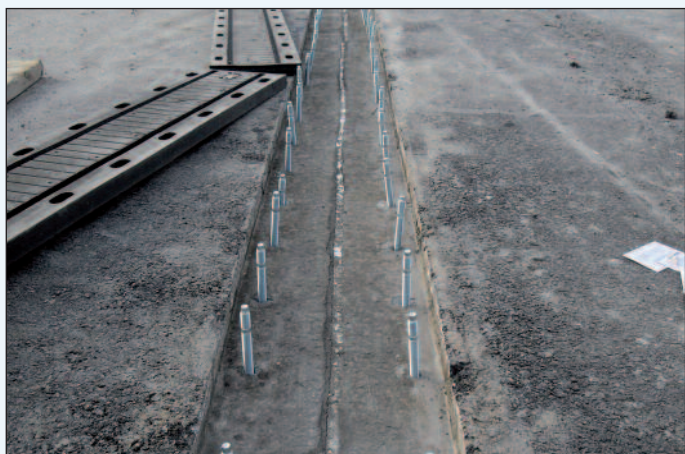
Figura 18 - Un dettaglio di una fase della disposizione del giunto longitudinale. Si notano le barre filettate per il fissaggio del giunto agli impalcati

- ◆ taglio e rimozione del conglomerato bituminoso a cavallo del giunto per una larghezza di 40 cm fino al raggiungimento dell'estradosso impalcato;
- ◆ costituzione e regolarizzazione del piano di posa del giunto in gomma con malta ad alta resistenza a ritiro compensato previo intasamento dello spazio libero tra gli impalcati con polistirolo espanso;
- ◆ inghisaggio delle barre filettate per il fissaggio del giunto (Figura 18);
