# Un caso estremo di rinforzo strutturale con precompressione esterna: il ponte sul fiume Gibe in Etiopia

## An extreme case of structural reinforcing by external prestressing: the bridge over Gibe river in Ethiopia

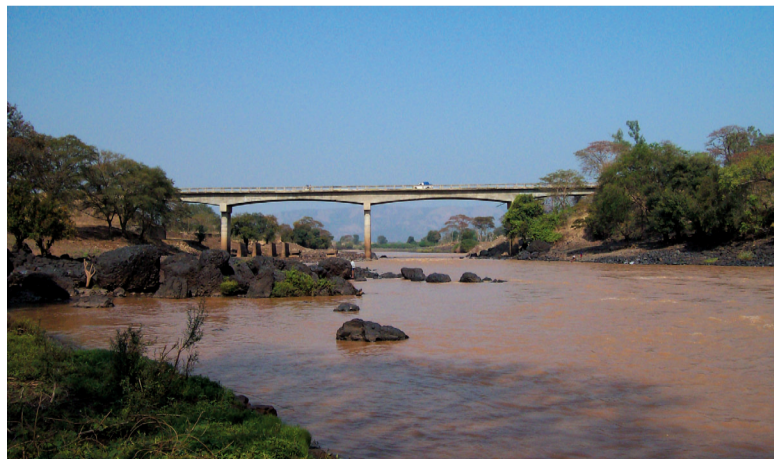
A seguito del bombardamento, la sezione del ponte crollata è stata ricostruita permettendone nuovamente la transitabilità. I danni della bomba si sono però ripercossi anche sulle altre campate, come spiegato in maggior dettaglio nel seguito, e questi danni non sono stati riparati portando nel tempo ad un progressivo deterioramento dell'impalcato. Il ponte ha continuato quindi ad essere utilizzato, anche se, negli ultimi anni, è stata posta una limitazione al carico transitabile; per i mezzi pesanti si poteva comunque contare sulla trave reticolare posta a poche centinaia di metri più a valle.

● Fig. 1 - Il ponte in c.a. sul Gibe.  
● Fig. 1 - The r.c. bridge over the Gibe river.

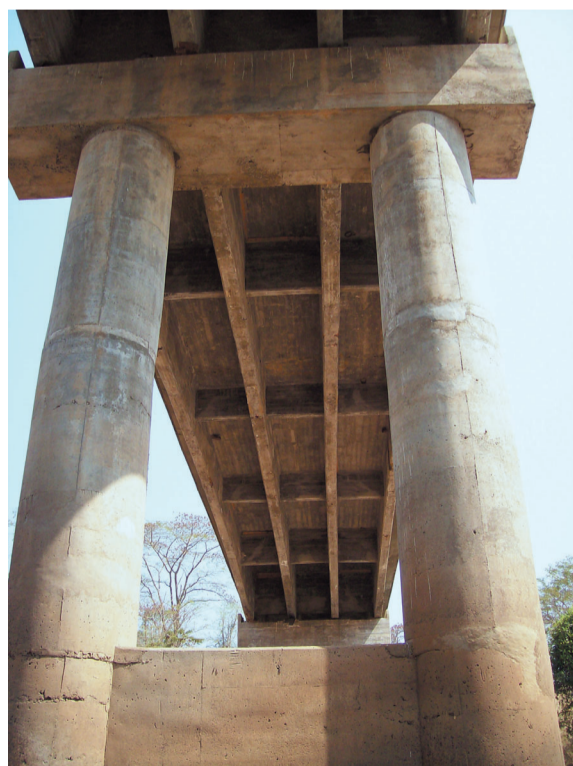
● Fig. 3 - Il ponte sul Gibe.  
 ● Fig. 3 - The bridge over the Gibe river.

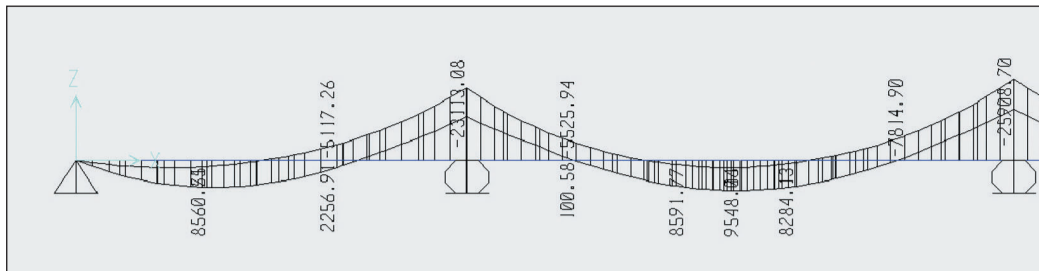
● Fig. 6 - Grafico del momento flettente indotto dal peso proprio, dai permanenti portati e dai carichi mobili.  
● Fig. 6 - Graph of the bending moment induced by dead weight, by the permanent borne loads and by the live loads.

Mediante un modello agli elementi finiti sono state determinate le sollecitazioni flettenti nell'impalcato dovute ai pesi propri ed ai permanenti portati e quelle dovute alla combinazione con i carichi accidentali, come da normativa americana AASHTO amplificati del coefficiente dinamico 1.33 (Fig. 6).

Using a finite element (F.E.) model of the bridge, maximum bending and shear forces due to permanent and live loading (AASHTO) have been calculated (Fig. 6). Stress calculations for the deck based on the maximum bending moments are reported in Table 1. These stresses are calculated using a unit load factor for both permanent and live loading.

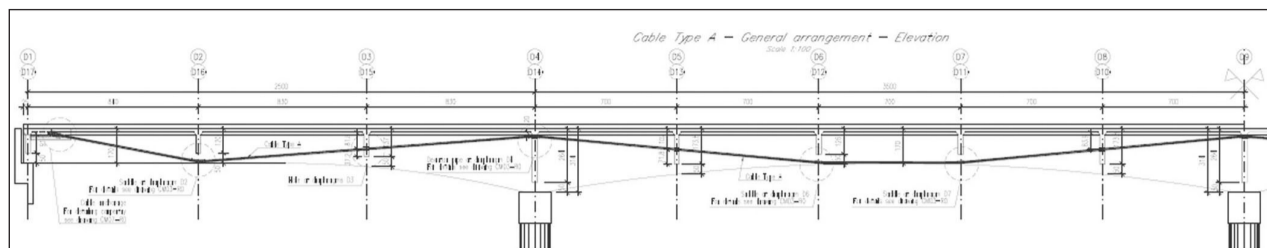
● Fig. 8 - Cavo tipo A.  
 ● Fig. 8 - Type-A cable.

L'andamento longitudinale è stato differenziato fra i 4 cavi centrali (Tipo A), caratterizzati da deviazioni angolari più morbide in prossimità delle pile ma con angolazione iniziale più elevata (Fig. 8), e i 2 laterali (Tipo B), caratterizzati invece da deviazioni più brusche in corrispondenza delle pile e angolazione iniziale più limitata (Fig. 9).

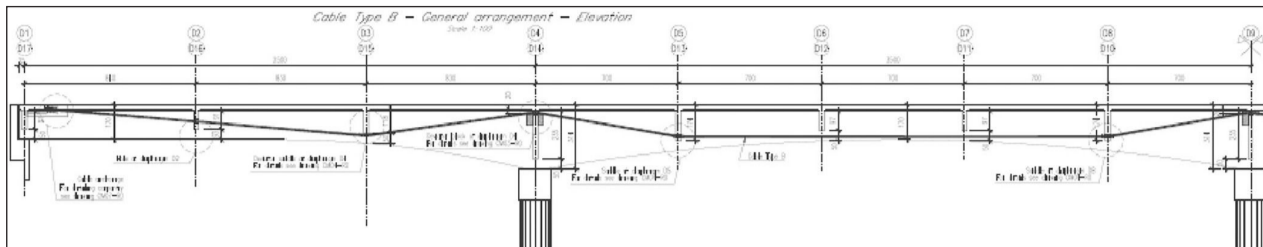
● Fig. 9 - Cavo tipo B.  
● Fig. 9 - Type-B cable.

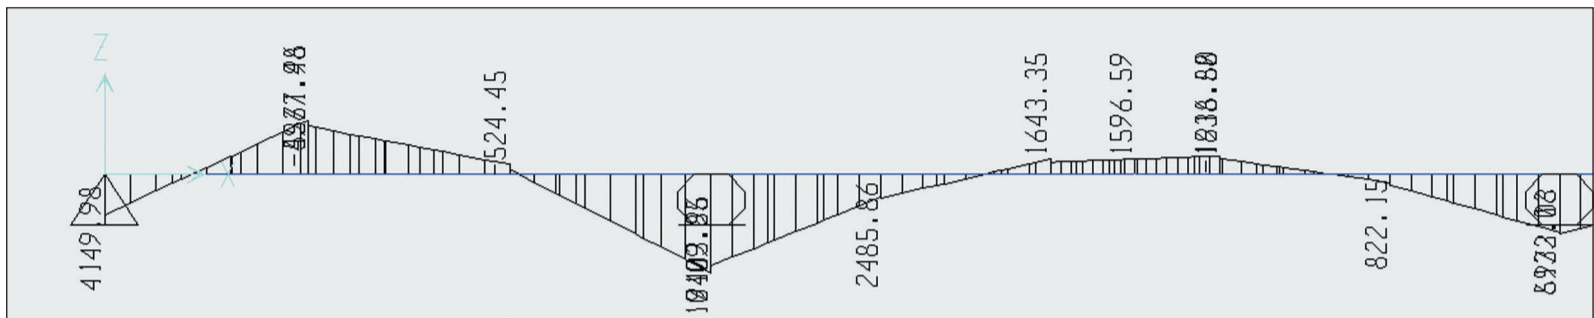
L'applicazione della post-tensione induce nella struttura la sollecitazione flettente riportata nella Fig. 11.

● Fig. 11 - Grafico del momento flettente indotto dalla precompressione esterna.  
● Fig. 11 - Graph of the bending moment induced by external prestressing.

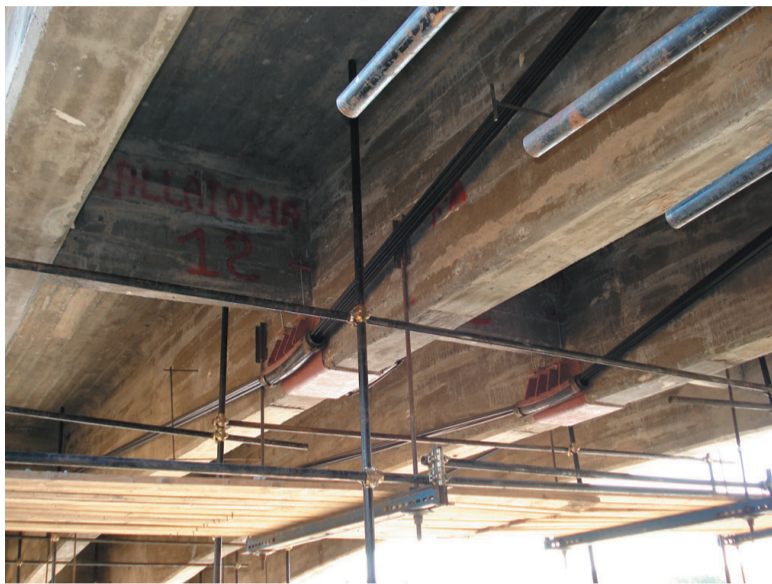
● Fig. 14 - I ballatoi per l'installazione delle selle di deviazione.  
● Fig. 14 - The galleries for the installation of the deflection saddles.

*The principal advantage of the adopted solution is the extreme simplicity of its implementations. All that is needed is a small by-bridge or otherwise suspended scaffolding that is placed at the deviation points as done for the Gibe bridge (Fig. 14).*

Le ragioni di questa scelta vanno ricercate nella maneggevolezza e semplicità di utilizzo del mezzo in questione che ben si conciliano con la possibilità di alternare l'apertura di ciascuna corsia di marcia con estrema facilità e rapidità. D'altronde il peso appositamente contenuto delle carpenterie metalliche, generalmente inferiore ai 100 kg (eccezion fatta per le selle dei trasversi di estremità), rende l'installazione delle stesse eseguibile da due operai senza particolari mezzi d'opera (Fig. 14).

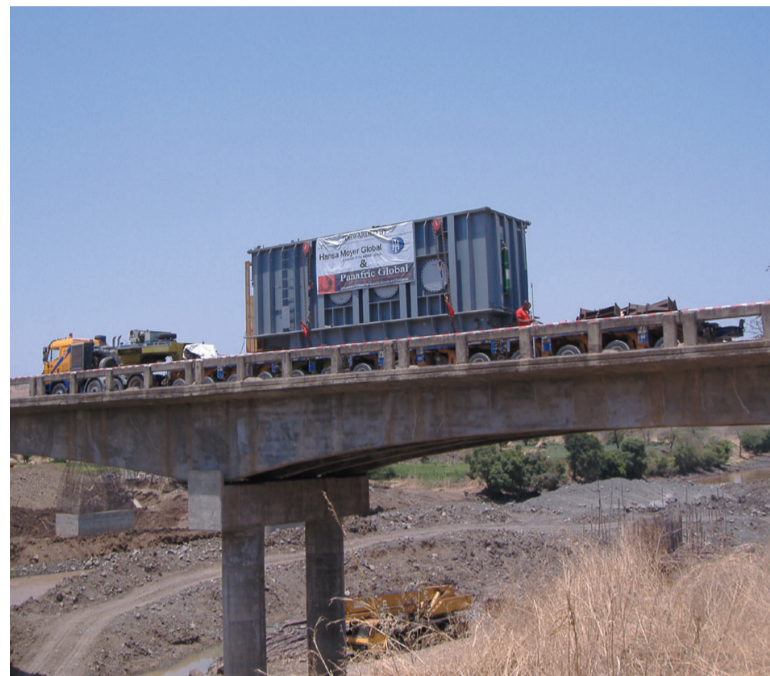
The transformers crossed the bridge Easter Monday (Ethiopian Easter does not coincide with catholic one!) under close scrutiny off Integra professionals (Fig. 15).

I trasformatori sono transitati sul ponte il lunedì dell'Angelo 2008 (la Pasqua Etiopica non coincide con quella cattolica) (Fig. 15). Non potendo utilizzare il ponte i trasformatori avrebbero dovuto allungare il percorso di alcune centinaia di chilometri su strade in condizioni molto peggiori della Addis-Jima senza la sicurezza di arrivare alla meta. Un precedente trasporto si era rovesciato con conseguente abbandono del carico. L'unica soluzione alternativa al passaggio sul ponte sarebbe probabilmente stata quella di approntare un guado alla prossima stagione secca, ovvero con oltre un anno di ritardo ed un costo elevato considerato che il fiume Gibe ha una portata di magra, regolata dallo scarico di una centrale a monte, di circa 100 m<sup>3</sup>/sec.

● Fig. 15 - Il passaggio del trasformatore sul ponte.  
 ● Fig. 15 - The transformer crossing the bridge.
